## 内容

| 4. 施工事例：獣害により荒廃したのり面の機能回復を目的とした補修事例 ..... | 10 |
| 5. 施工事例：著しく浸食されたダム湛水法面の補修・補強事例..... | 12 |

斜面インフラマネジメント協会

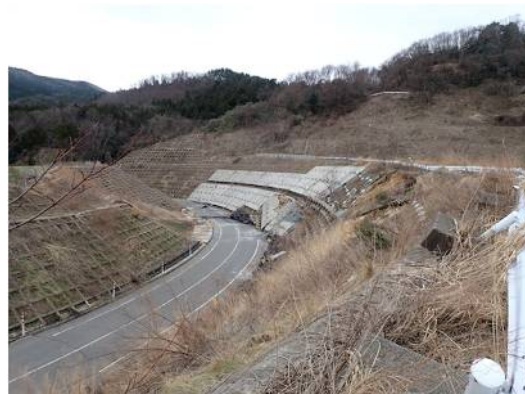
グラウンドアンカー（以下、アンカー）は急峻な地形を呈す我が国において、自然斜面や切土法面等における地すべりや崩壊を抑止する有効な施設の一つで、今まで豪雨時や地震時に抑止効果を発揮し被害を大きく抑えた事例が数多く確認されている（写真1）。アンカーは1957年に日本に導入されて70年近くが経過し、老朽化が見られるものが散見されており、長寿命化を見据えた適切な維持管理が求められている。国は2012年に発生した笹子トンネル事故を受け、2017年に道路土工構造物点検要領を改訂し、この中で土工構造物であるアンカーに対する維持管理の必要性が明確に定義された。そのような中、2020年にはグラウンドアンカー維持管理マニュアルが改訂され、アンカーの維持管理に対する取り組みが進展してきている。

写真1 能登半島地震のアンカーが施工された法面

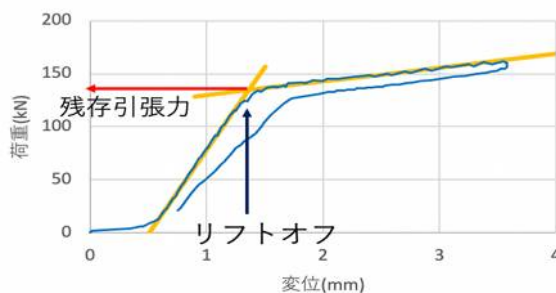
アンカーに作用する緊張力は、リフトオフ試験あるいは荷重計等を用いた計測によって行われる。このうちリフトオフ試験において、試験中にアンカー頭部が浮き上がるリフトオフを確認し、このときの残存緊張力を把握することが難しいため、図1に示すようにリフトオフ試験から求まる荷重-変位関係を基に、リフトオフ前後の直線の交点を求め、この交点の荷重を残存緊張力としている。グラウンドアンカー維持管理マニュアルでは、表1に示すように、残存緊張力の値を基準にアンカー健全性の目安が示されている。図2は、国内の4825本のアンカーに対し

図1 リフトオフ試験の荷重-変位関係

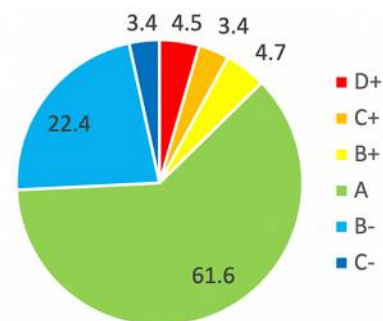
図2 アンカーの健全性評価判定（4825本）

て実施した，リフトオフ試験から得られた残存緊張力に対する健全性評価の判定結果である。健全と判定される A 判定は 61.6%，緊張力増加が 12.6%，緊張力低下が 25.8% となり，アンカーの残存緊張力は施工後一定ではなく，アンカーが置かれている状況によって変化する。なお，ここでは引抜けが確認されるなどアンカーが機能していない D-判定は除外している。一般にアンカーが示す残存緊張力は，地すべり活動等により背面地山に動きが見られる場合には地山の動きに伴い増加が，また地山が安定している場合には背面地山の風化程度に依存して低下する傾向が見られる。

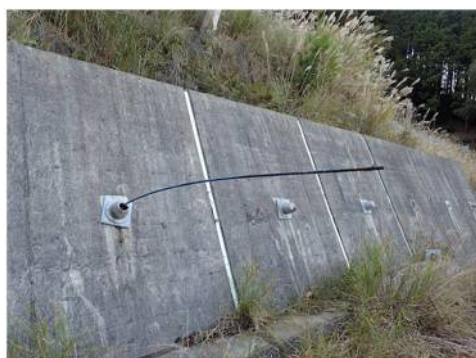
写真 3 アンカーの状況

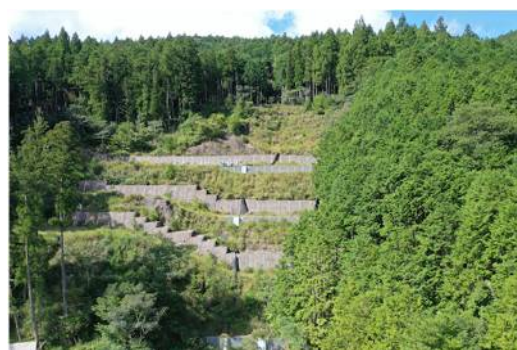
地すべり活動が確認されている法面を対象に残存緊張力分布調査を実施した事例を示す（写真 2）。本法面は，当初想定された幅約 100m，長さ約 120m，深さ約 15m の地すべりブロックに対し合計 86 本のアンカーが施工され，設計アンカー力( $T_d$ )は 414.5kN，定着時緊張力( $P_d$ )は設計アンカー力の約 40%~50% となっている。この法面において全数の 36%にあたる 31 本に対してリフトオフ試験を実施し，法面の残存緊張力分布を求めた。図 3 に設計アンカー力に対する残存緊張力の比 ( $R_{Td}$ ) の分布を示す。本法面では，中央から北側の領域で緊張力低下が見られるのに対し，南側の領域では 0.9 $T_{ys}$  を超える過度の過緊張状態が確認された。この過緊張領域では，写真 3 のようにアンカー頭部の落下やテンドンの破断・飛出しなどの損傷が確認されている。本地点では，残存緊張力分布調査の実施により，アンカーが施工された当初想定された地すべりブロックではなく，過緊張領域と緊張力低下領域の境界より南側の領域において比較的大きな地すべり活動が見られることが明らかとなった。

写真 2 調査対象法面

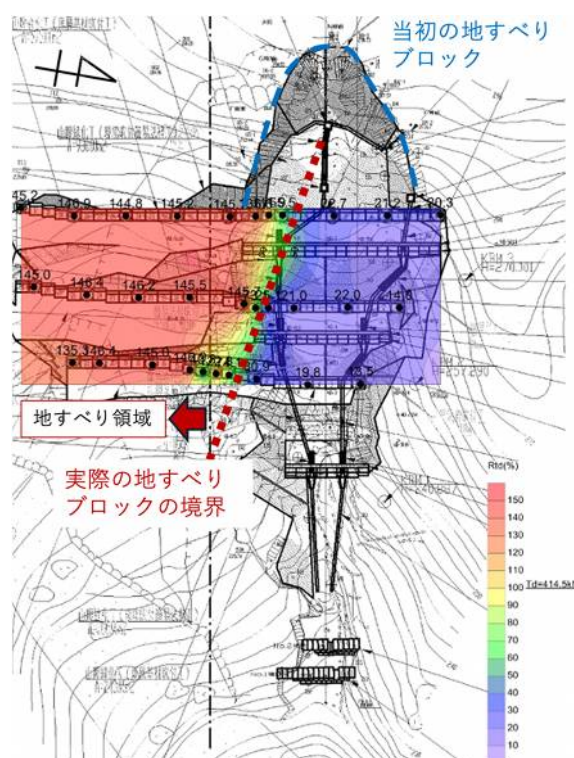
図 3 残存緊張力分布調査結果( $R_{Td}$ 比)

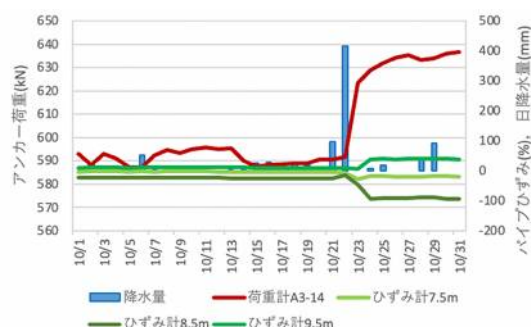
地すべり活動が見られる本地点において、過緊張領域と緊張力低下領域の境界にあるアンカーに荷重計を設置して荷重計測を行い、この結果と近接するパイプひずみ計の計測結果との比較を行った（図4）。図中には日降水量もあわせて示している。本地点では、日降水量 400mm に達する豪雨後に地すべり活動が顕在化し、この時すべり面付近の深度 8.5m のパイプひずみ計に変化が見られ、これと同時にアンカーの荷重増加が確認される。このように、アンカーは地すべりの動きに反応して荷重が増加しパイプひずみ計などのセンサーと同様な機能を有しており、アンカーの残存緊張力の変化から法面の状況を判断することが可能である。

図4 アンカー荷重とパイプひずみ計および日降水量

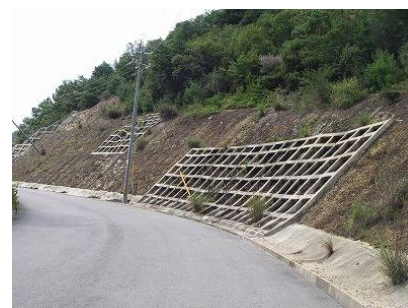
シカによる獣害は写真1、2にみられるように、以前、のり面は緑化を行っていましたが、植物はほとんど食べられ、踏み荒らされている状態でした。のり面は、植生基材吹付工で吹付けた植生基盤材がはく落し、ラス金網や地山がむき出しとなって、金網の網目から抜け落ちる小落石も生じていました。のり面がむき出しの状態なので、風雨に曝され風化が進行しており、浸食や洗堀が生じているため、このままではのり面の小崩落に進展する恐れがありました。

写真1 緑化が乏しく地山がむき出し

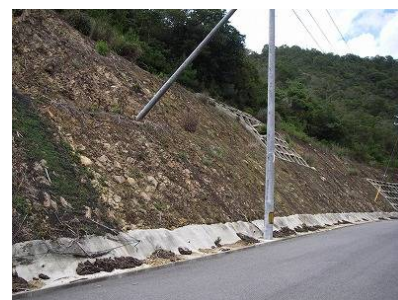
写真2 基盤材がはく落

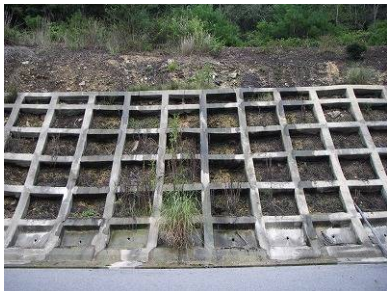
もう一方の問題は、のり枠上部の2段目ののり面から常時湧水が生じていたことです(写真3)。のり面は、緑化が成立できず、地山がむき出しののり面から湧水が生じているため、礫や岩塊が浮き出し、のり面表面がはらんだ状態で礫や岩塊を含んだ土砂が流出して

写真3 のり枠表面を流下す

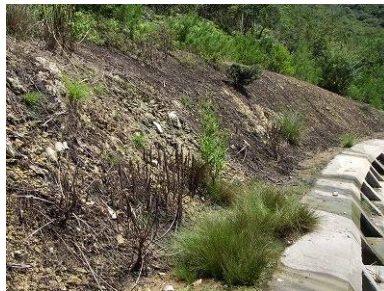
写真4 常時湧出している

湧水による対策は、常時湧出があり、のり面背後は緩やかな傾斜をしており、水を集めやすく水気を帯びている様子が観察できたので、のり面に上向き5°で横ボーリング工を3本行いました。

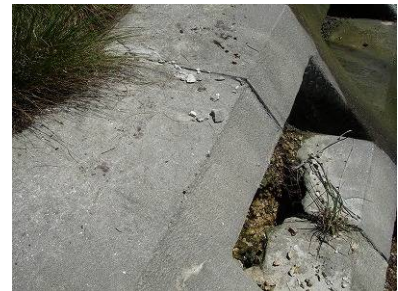
いました（写真4）。また、湧水によって、1段目ののり枠工の背面が洗堀され、背面が空洞化されていきました（写真5）。

写真5 のり枠背面が洗堀さ

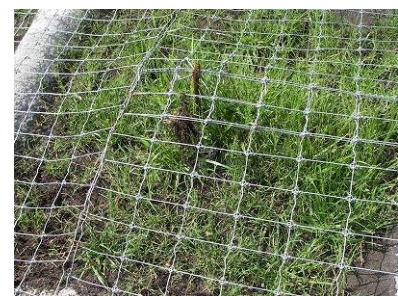
写真6 金網を浮かせて設置

のり面は、浸食や洗堀の防止と安定した緑化を図るためには、のり面表面の部分的な小崩落の防止とともに、植生基盤材の流出が防止できる緑化基礎工の役割が必要でした。その対処は、のり枠工により行いました。のり枠は、モルタルによる吹付で行います。のり枠は、欠円状の簡易な のり枠が格子状でのり面に形成されたもので、格子状の枠内に浸食・風化防止のために植生基材吹付やモルタル吹付を行います。加えて、のり面は、安定した緑化を行うために、シカによる獣害を防止する必要があります。シカはのり面を歩き回り、根こそぎ植物を食べてしまうため、シカが、のり面を歩きにくく、地際まで植物が食べられないようにする対策が必要でした。その対策は、強度のある金網を20cm程浮かせて設置しました（写真6）。

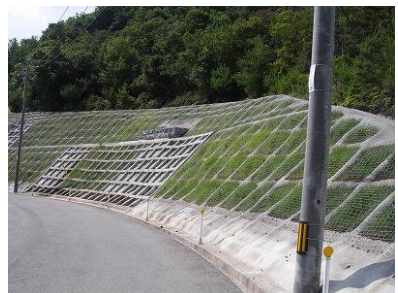
写真7 対策後の全景

対策後は、横ボーリング工から常時水が出ているので、のり面背後から浸透する地山内の水を集水できていると考えられます。また、浮かせた金網によってシカによる被害を低減できているので、植物が生育しているのがわかります。この地域はシカの生息密度が高いため、金網を通る草木の先端は草刈りを行ったかのように切断されて植物は食べられています。しかし、植物が浮かせた金網によって根こそぎ食べられずに残っており、その結果、のり面は浸食の防止が図られ、さらに、のり枠工を行うことで小崩落等の心配も払拭され、現在、道路は安心して通行できております（写真7、8）。

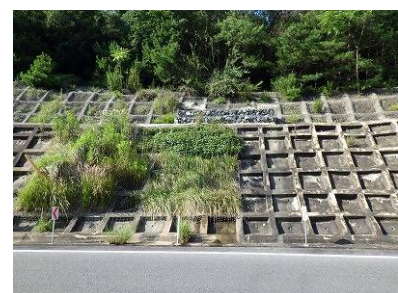
写真8 湧水箇所ののり枠工

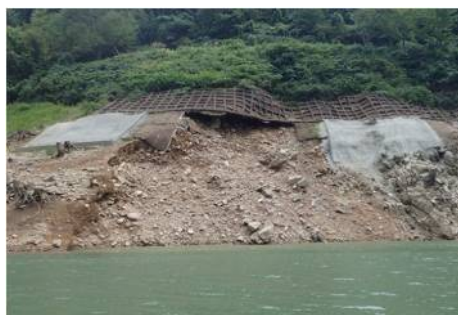
当該現場は、ダム湛水法面に吹付砕工（砕内モルタル・コンクリート吹付工）が施工されていた現場です。ダムの水位変動により、吹付砕工の背面地山が侵食され、吸い出された状況が確認されています。吹付砕工の背面が空洞化して、吹付砕工が浮いた状態でありました。吹付砕工の機能が損なわれているのが明らかであり、対策が早急に求められる状況でした。

現地状況を写真 1～2 に示します。現地は、ダムの自然斜面の崩壊防止を目的として、吹付砕工が選定され、施工されています。その上部には道路があります。写真 1 では、吹付砕工の下部の空洞化、写真 2 では、地山状況、背面地山の侵食・抜け出し、吹付砕工の浮き上がりが確認されています。

写真 1 現地状況

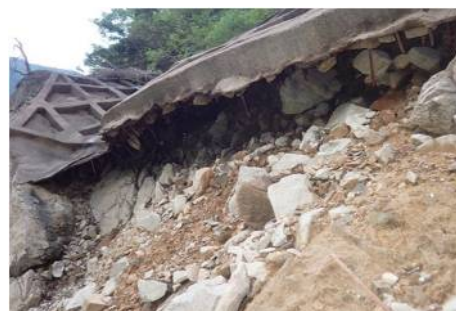
写真 2 現地状況（背面地山の侵食・抜け出し・吹付砕工の浮き上がり【施工後 15 年経過】）

- ・既設吹付砕工撤去工：吹付砕工が浮き上がり、機能が損なわれている箇所に適用しました。
- ・吹付砕工：撤去する箇所について、地山形状に合わせた吹付砕工としました。
- ・透水性コンクリート吹付工：水位変動のある斜面の吹付砕工の砕内中詰め工、吹付砕工の下部の斜面について、透水性コンクリート吹付工としました。

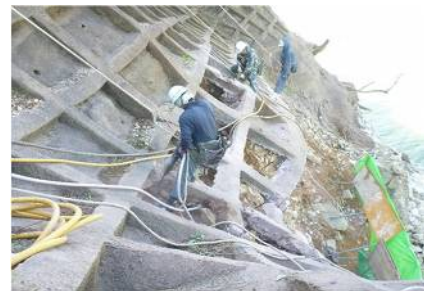
写真3 既設吹付枠工の取り壊し状況

既設吹付枠工撤去工では、選定した範囲の吹付枠工の浮いている箇所を人力で取り壊し（写真3）、取り壊した吹付枠工はクレーン等を用いて搬出しました。

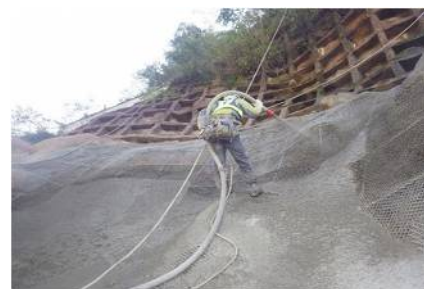
写真4 透水性コンクリート吹付状況

当該ダムのような水位変動のある斜面では、モルタル吹付工で被覆すると、水位低下後しばらくの間、吹付背面に水位が残り、地山の安定が懸念されます。一方、同様の箇所を透水性コンクリート吹付工で被覆すると、水位低下に追従して吹付背面の水位が下がり地山の安定が保たれるため（図1）、透水性コンクリート吹付工が選定されました。

吹付枠工は、既設吹付枠工撤去箇所に施工しました。透水性コンクリート吹付工は、吹付枠工の枠内中詰め工、吹付枠工の下部の斜面に施工しました（写真4）。施工終了時に、モルタル片の落下、ダムの水の汚濁等をないことを確認して、完了しました。

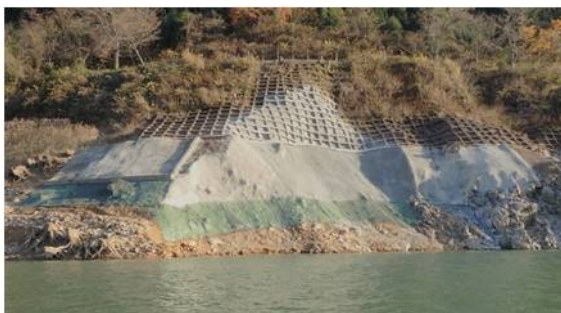
写真5 補修完了全景（施工後）

補修完了全景（施工後）を写真5に、施工後7年経過全景を写真6に示し、施工後7年経過しても変わっていないことを示しています。

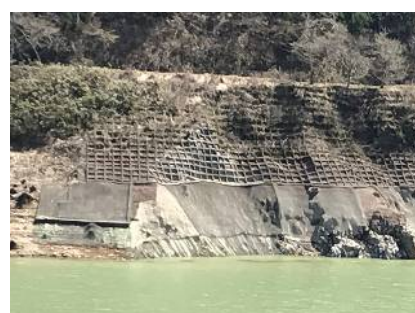
写真6 施工後7年経過全景
